بیست و یکمین کنفرانس اپتیک و فوتونیک ایران  
و هفتمین کنفرانس مهندسی و فناوری فوتونیک ایران  
۲۳ تا ۲۵ دی ماه ۱۳۹۳، دانشگاه شهید بهشتی

## استخراج دمای بحرانی بر شفافیت اپتیکی فیوزسیلیکا با آزمون عملی تا دمای بالای ۱۲۰۰ درجه سانتی گراد

## Extraction of critical temperature on optical transparency of Fused Silica with practical test above of 1200 °C

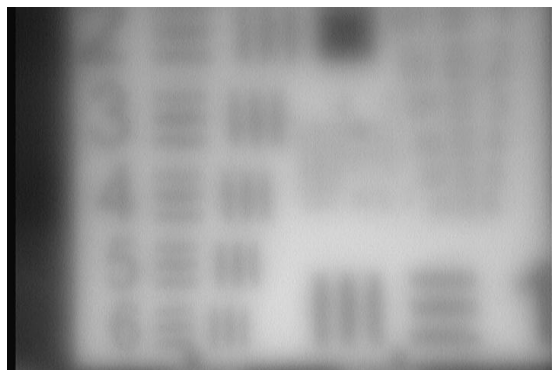
جهت بررسی تابش پنجره اپتیکی در بازه‌های زمانی مختلف با سرد شدن پنجره، تصاویری گرفته شد. تصویر زیر با فاصله زمانی ۴۰ ثانیه نسبت به تصویر اول گرفته شد.

شکل ۷: تصویر الگو پس از حدود ۴۰ ثانیه

مقایسه تصاویر نشان می‌دهد که گرچه با کاهش دما خطوط بیشتری در تصویر قابل تشخیص هستند و کیفیت تصویر کمی بهتر می‌شود، ولی تصویر کیفیت و تفکیک پذیری مناسب را ندارد.

مقایسه تصاویر شماره (۶)، (۷) و (۸) نشان می‌دهد که بهبود اندک کیفیت تصاویر، با سرد شدن پنجره اپتیکی، در واقع ناشی از کاهش تابش پنجره اپتیکی فیوزسیلیکا است. ولی از آنجایی که فیوزسیلیکا در این دما (۱۲۰۰ درجه سانتی‌گراد) صدمه دیده، خواص اپتیکی خود را از دست داده و قابل استفاده نمی‌باشد. در انتهای آزمون، پنجره اپتیکی مورد ارزیابی قرار گرفت.

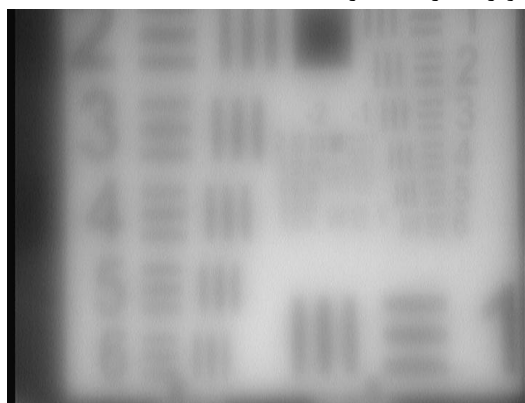
تصویر شماره (۸) نیز بعد از گذشت ۵ دقیقه نسبت به تصویر شماره (۷) گرفته شده است.

شکل ۸: تصویر صحنه پس از سرد شدن پنجره اپتیکی

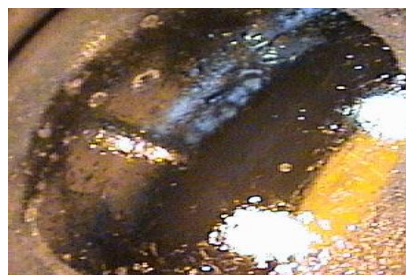
شکل (۹) پنجره اپتیکی را پس از آزمون نشان می‌دهد.

شکل ۹: تصویر پنجره اپتیکی پس از آزمون

همان‌طور که از شکل پیداست، ذراتی روی پنجره اپتیکی نشسته‌اند. تحلیل‌ها (XRD و SEM نمونه) نشان می‌دهد که این ذرات ناشی از واکنش ناخالصی‌های موجود در کوره با سطح پنجره اپتیکی در دمای بالا است. شکل (۱۰) نشان می‌دهد که بیشترین ناخالصی مربوط به کربن است.

همچنین مشاهده شد که مقداری سایش و تغییر شکل در پنجره اپتیکی وجود دارد. این سایش و تغییر شکل به دلیل ذوب شدگی سطحی فیوزسیلیکا در این دما است.

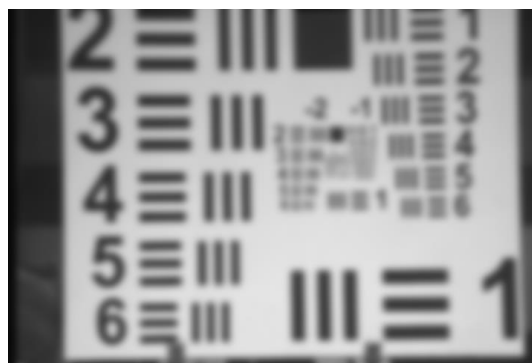
در مرحله بعد جهت یافتن دمای بحرانی شفافیت اپتیکی فیوزسیلیکا، آزمون را دوباره برای دمای ۱۱۰۰ درجه سانتی‌گراد تکرار کردیم. شکل زیر تصویر الگو را در دمای ۱۱۰۰ درجه سانتی‌گراد پنجره اپتیکی، نشان می‌دهد.

شکل ۱۱: تصویر الگو در دمای ۱۱۰۰ درجه سانتی‌گراد

همان‌طور که شکل (۱۱) نشان می‌دهد، خطوط، حتی در فرکانس‌های فضایی بالا، از هم قابل تمایزند و کیفیت تصویر قابل قبول است.

مقایسه تصاویر شماره (۱۱) و (۱۲) نشان می‌دهد که با سرد شدن پنجره اپتیکی، کیفیت تصویر بهبود یافته است. این بهبود ناشی از کاهش تابش پنجره اپتیکی است. تحلیل‌ها نشان می‌دهد که فیوزسیلیکا در دمای ۱۱۰۰°C صدمه ندیده و خواص اپتیکی خود را از دست نمی‌دهد.
